# 洗砂场土石冲坏民房 近两个月未清理

## 事发南安市美林街道梧山村,涉事洗砂场无环保审批已关停,因责任认定存争议土石未清理

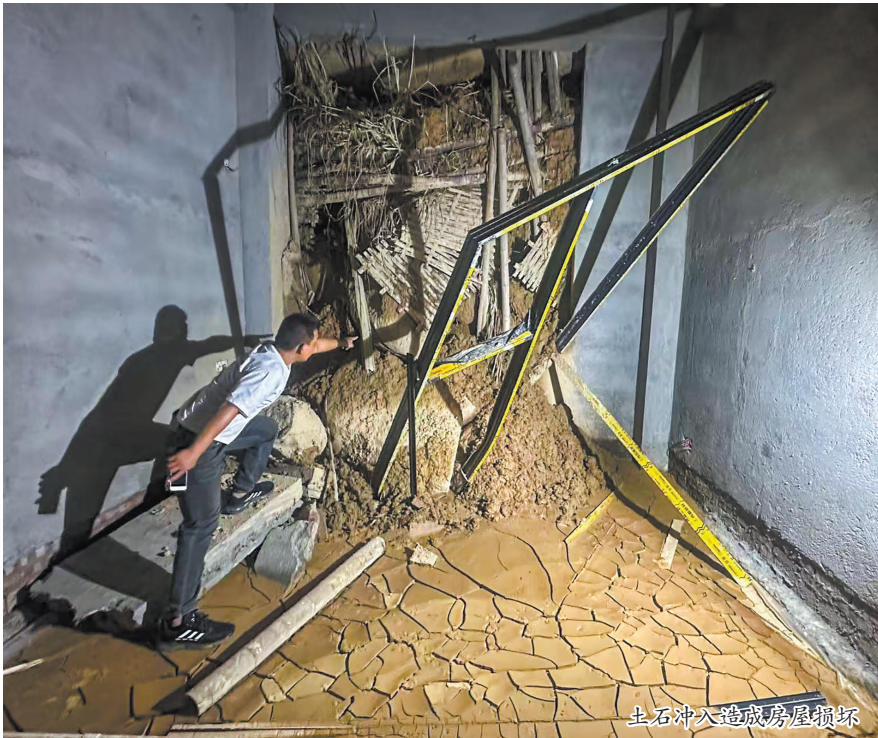
土石冲入造成房屋损坏

其中一间房间的窗户全部被土石封堵,窗框受土石挤压变形、脱落,窗户周边墙体被冲毁,现场留有被冲落的大石块。另一间受损房间内堆积着大量泥土,脚手架斜架从窗户斜伸入室内。

理。他希望相关部门协调洗砂场尽快清运屋内土方、加固挡土墙,并对受损房屋进行修复。

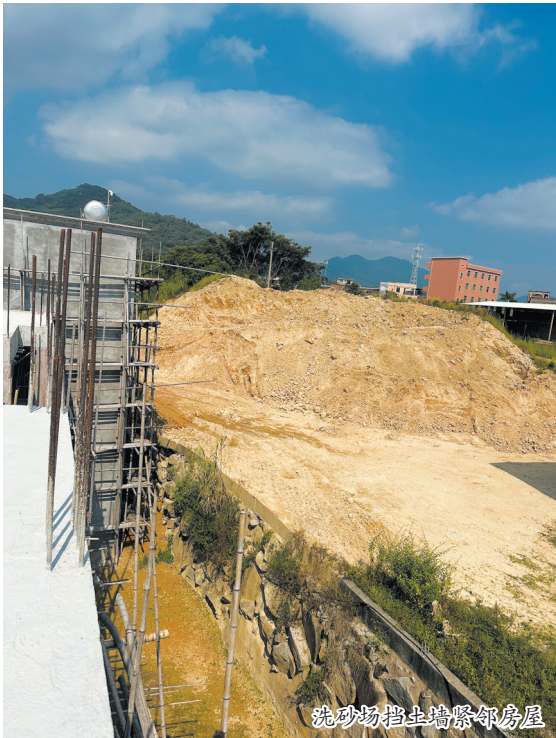
洗砂场挡土墙紧邻房屋

记者在现场看到,王先生的自建房为三层建筑,外立面搭建脚手架,房屋后侧是洗砂场5米多高的挡土墙。房屋后方的通道已被塌方的土石掩埋,黄褐色泥土夹杂石块顺着土坡倾泻到房屋墙边,沿着外墙搭设的竹制脚手架在土石冲击下出现不同程度损坏。走进房屋内部,地面铺满干裂的淤泥。

站在房屋屋顶向后看去,洗砂场场地内分布着铁皮厂房与沙堆,靠近王先生房屋有一处隆起的土堆。王先生告诉记者,该洗砂场挡土墙紧邻他家房屋区域上方原本堆放土堆,土堆不断加高,最高时甚至超过他家房屋高度。他的房子于去年9月动工,去年12月主体完工,今年进行装修。今年8月25日,此处土堆发生滑坡,土石冲进他的房子,三间房屋受到损坏,屋内土石至今未清

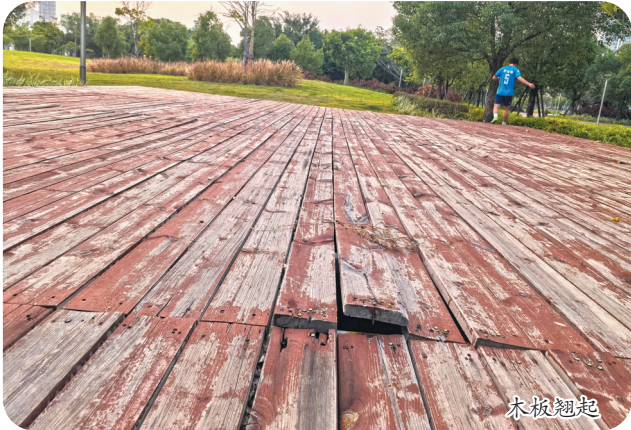
木板翘起

记者来到泉州北滨江公园浦西园,在门球场区域看到,绿红相间的人造草皮已不再平整,场边四周的人造草皮已出现脱落、卷边的情况,露出底层的混凝土基础层,不仅影响场地美观,也可能在运动中绊倒行人。紧邻球场的木栈道状况更令人担忧,多块木板漆面已风化泛白,部分区域固定螺丝松动,木板翘起。此外,与木栈道相邻的玻璃栈道上,也有两块玻璃出现开裂痕迹,同样存在安全隐患。

随后,记者将这些情况反映至泉州市北滨江公园管理处。相关工作人员表示,他们会立即安排人员前赴现场核实,尽快落实处理,及时消除安全隐患,确保市民游园安全。

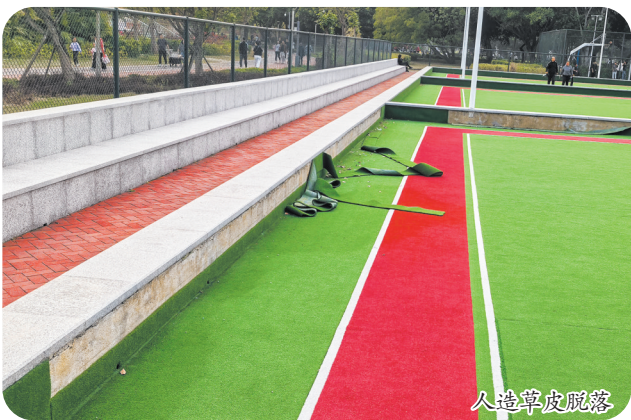
人造草皮脱落
