田安大桥隔音屏多块玻璃破裂

泉州市市政工程中心:钢化玻璃自爆,不会掉落,将于本月中下旬更换

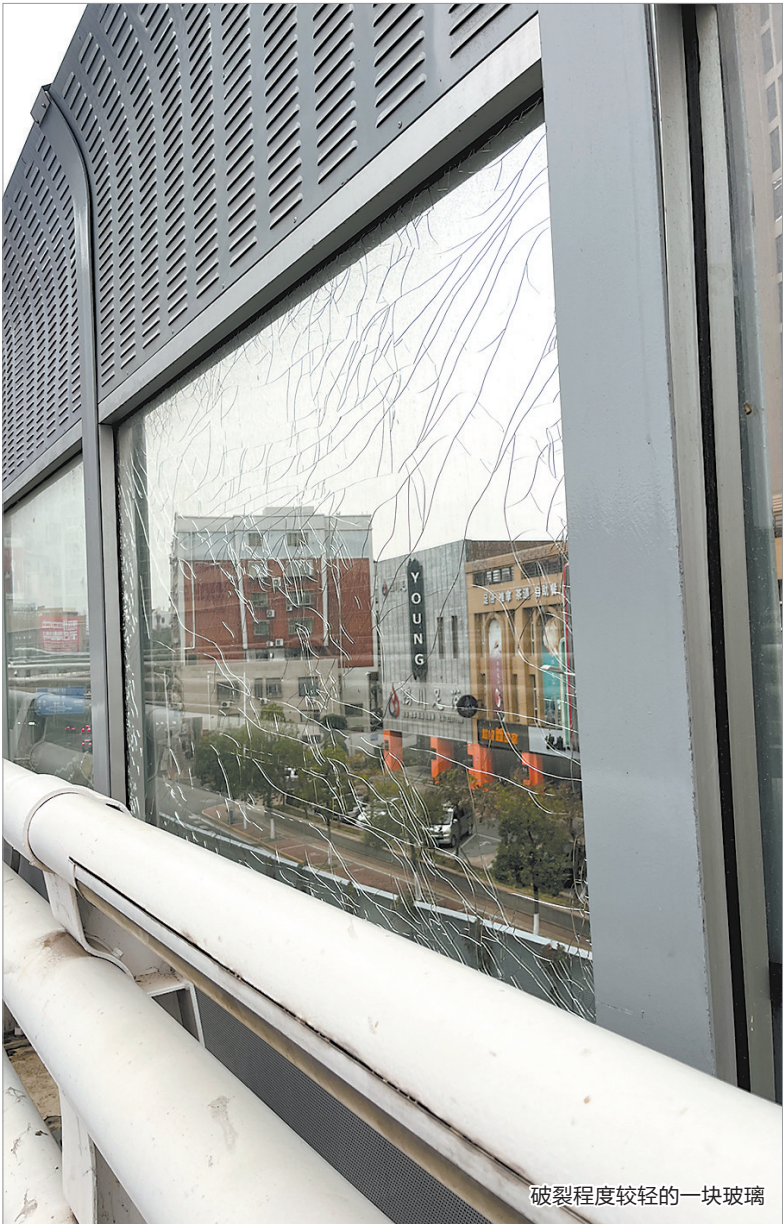
破裂程度较轻的一块玻璃

根据刘先生报料的情况,记者前往现场走访核实。在田安大桥从晋江往泉州市区方向车道,位于宝洲街下桥匝道口的一小段,相距不远就有2块玻璃出现不同程度的破裂,严重的整块玻璃布满密密麻麻的裂痕。而在大桥从泉秀街往晋江方向车道上桥不远处、靠近田安南路加油站位置和宝洲街上桥匝道与桥面交接处附近,共有5块玻璃严重破裂。

记者将走访了解到的情况向泉州市市政工程中心反馈。该中心工程科工作人员蒋先生表示,隔音屏的玻璃属于自爆,但因为是夹胶双层钢化玻璃,自爆后并不会掉落。“我们在日常的巡查中已经发现了该情况,正在着手备料更换。”蒋先生说,一块玻璃的面积约2平方米,因为产品的定制需要一段时间,预计3月中下旬能够完成更换。
