快速路现“波浪路面”影响行车

晋江市交通运输局:查明原因后,将尽快修复路面

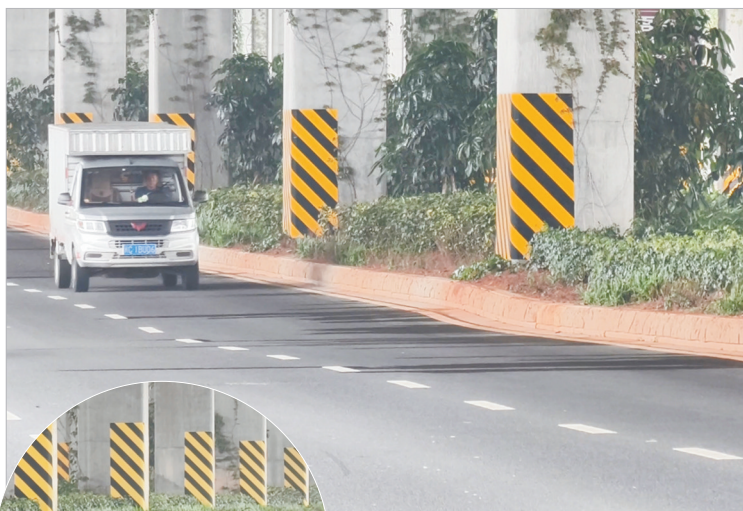
昨日上午记者来到现场,看到该路段高架桥下主路为双向六车道,辅路宽敞,路面标线清晰,但靠近绿化带的两处沥青路面可见明显沉降起伏,路沿石也多处高低不平。车辆驶过该路段时会有些许颠簸。

驶过沉降点位时,车身有颠簸感。

记者随后将情况反馈至晋江市交通运输局,相关负责人立即会同施工单位赴现场勘察处置。“经检查,该路段共有2个点位发生路面沉降,路沿石也出现起伏。”该负责人介绍,一处点位临近涵洞,初步判断或因路基回填压实度不足、水体渗透导致土体软化引发,具体成因仍需进一步勘察;另一处点位因道路施工前地势低于周边民居,采用高填方施工方案垫高路基,沉降问题或与路基施工相关。“待进一步勘察明确原因、确定修复方案后,将尽快修复路面,同时调平路沿石。”该负责人表示。

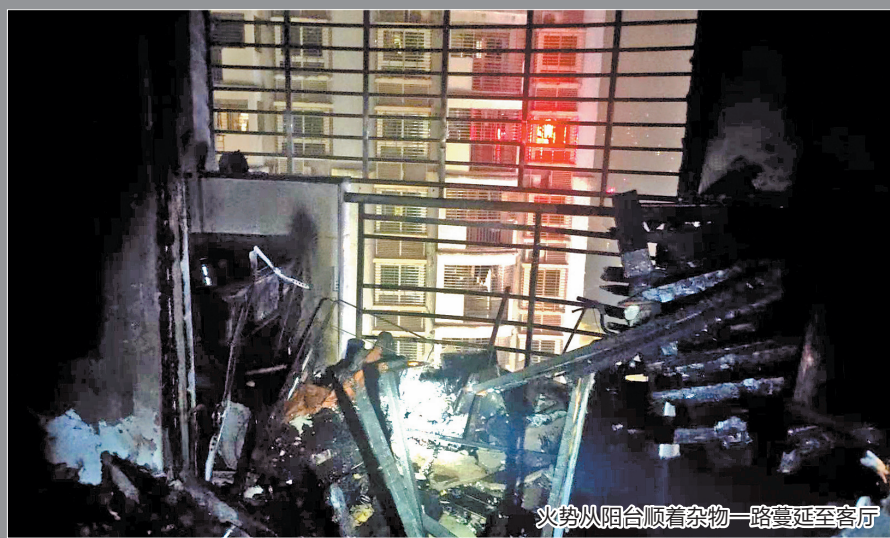
火势从阳台顺着杂物一路蔓延至客厅

这并非这对老夫妇首次遭遇火灾。2023年,他们的另一处住所也曾发生火情,当时邻居燃放烟花,火星飞入阳台,引燃堆放在此处的杂物,火势随即蔓延至同样堆满杂物

的客厅,造成房屋大面积过火,所幸消防人员及时到场将火扑灭。

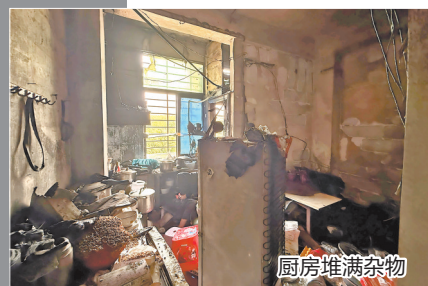
厨房堆满杂物

消防员抵达现场时,屋内浓烟弥漫,起火点位于厨房,区域内堆积大量杂物,若火势持续蔓延,后果不堪设想。救援人员迅速展开扑救,成功遏制火势扩散,避免了更大灾害发生。

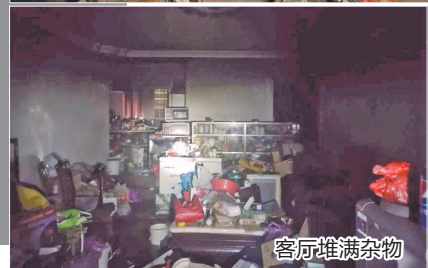
客厅堆满杂物
