# 防盗网内的外墙该由谁修缮

## 事发惠安县螺城镇北关小区三区;惠安县住建局表示,需先依据现场界定是否属于公共区域,再定责任

### 外窗过梁水泥脱落 阳台梁开裂和渗水

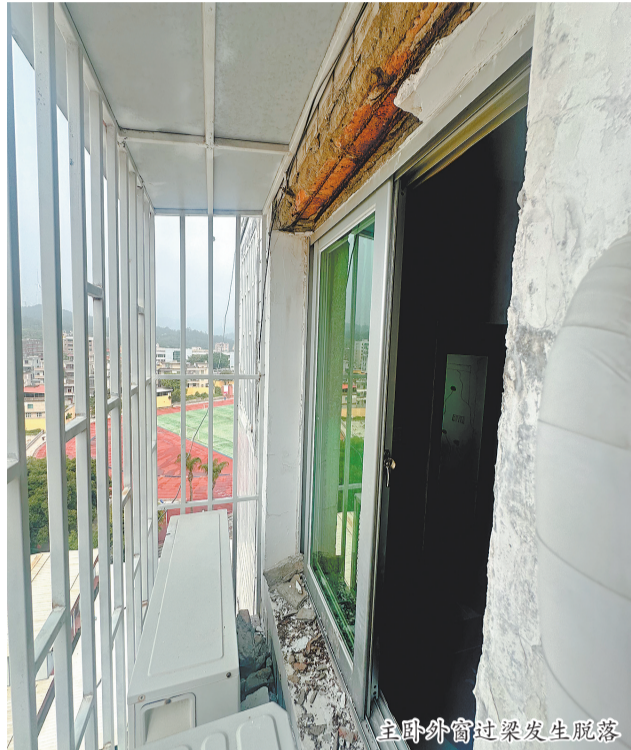
小区三区2栋8楼为顶楼。记者看到,江女士家中的阳台和外窗均安装了外凸式防盗网。主卧外窗过梁的水泥已经大面积成片剥落,红砖结构和钢筋裸露。窗台台面上,散落着碎水泥块、碎砖以及墙皮碎屑,其中单块最大的脱落水泥块长度约30厘米、宽度近10厘米,分量较重。其余房间的外窗过梁也已出现了大小不一的裂缝。此外,阳台梁下方也有开裂情况和渗水痕迹。

主卧外窗过梁发生脱落

惠安县住建局房管股相关工作人员表示,此类问题需依据现场实际情况进行界定。若为公共区域且有公维金,可征求意见申请公维金修缮,如无公维金再另作考虑;若为业主专有部分,则业主自己负责修缮。此外,该工作人员还提到,不少住户安装防盗网时打入了膨胀螺丝,时间久了,可能将钢筋保护层胀裂,进而引发墙面破损问题。他们将了解江女士家的具体情况后再处理。

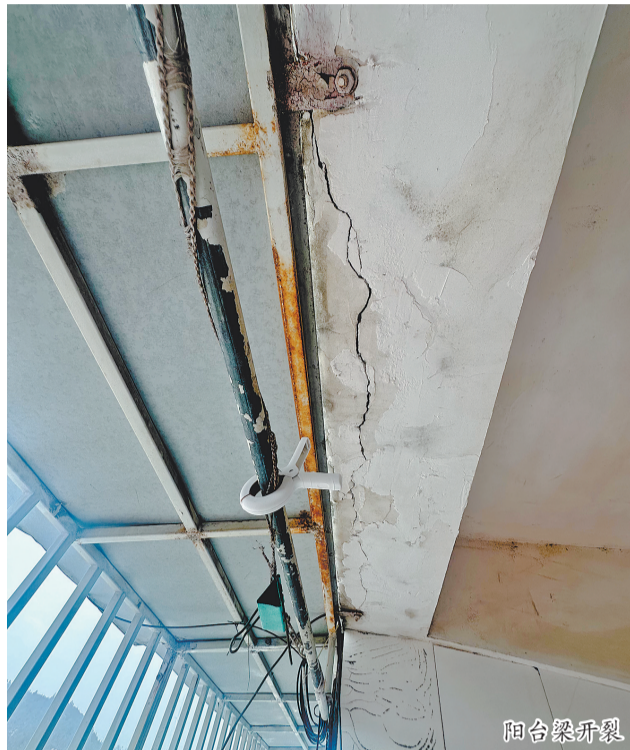
阳台梁开裂
